Ilustracje:
Droga i jej odwodnienie jako trwałe uszkodzenie doliny i łóżyska cieku

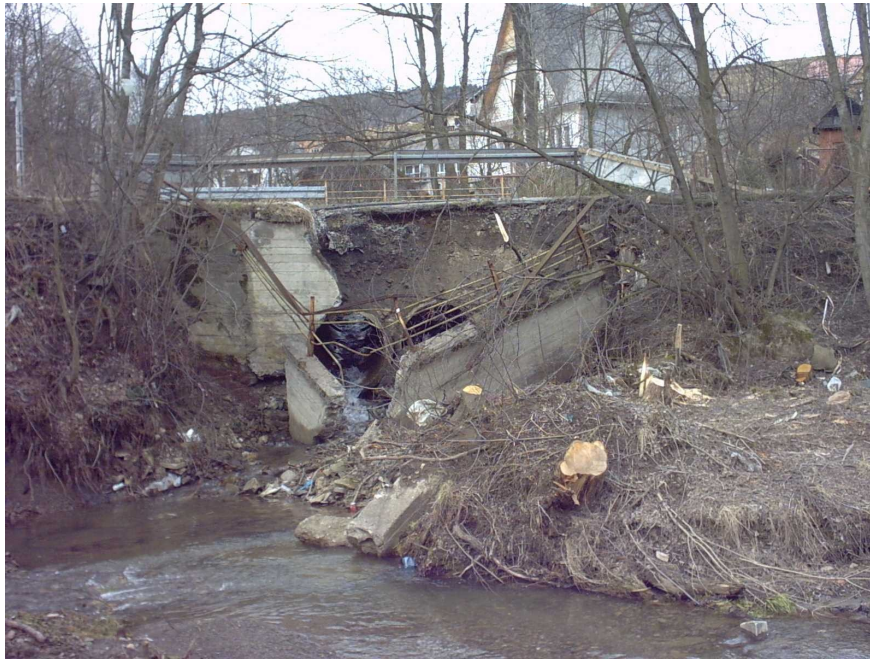
1. Droga i wylot przepustu na dopływie zbyt blisko potoku – brak terasy zalewowej powoduje erozję denną, a ta z kolei meandrowanie i erozję boczną – najczęstsza przyczyna konfliktu na styku równoległym droga – łóżysko cieku.

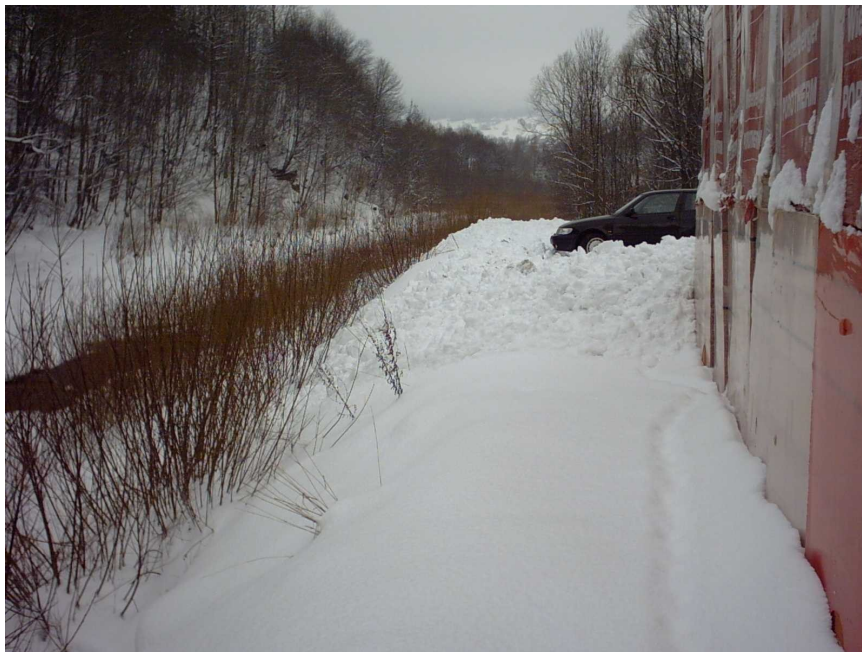
2. „Pełzająca urbanizacja” zaczyna się zazwyczaj tak jak tutaj: pomiędzy drogą a uregulowanym potokiem zlokalizowany jest parking kościelny lub gminny, na nasypie wykonanym na terenie zalewowym. Cegły do dalszej zabudowy właśnie przygotowane, a skrępowany nasypem i zboczem góry potok przy najbliższym wezbraniu podmyje skarpy i zniszczy nasyp parkingu lub spowoduje osuwisko zbocza góry. Do zobaczenia w kolejce po kredyty.

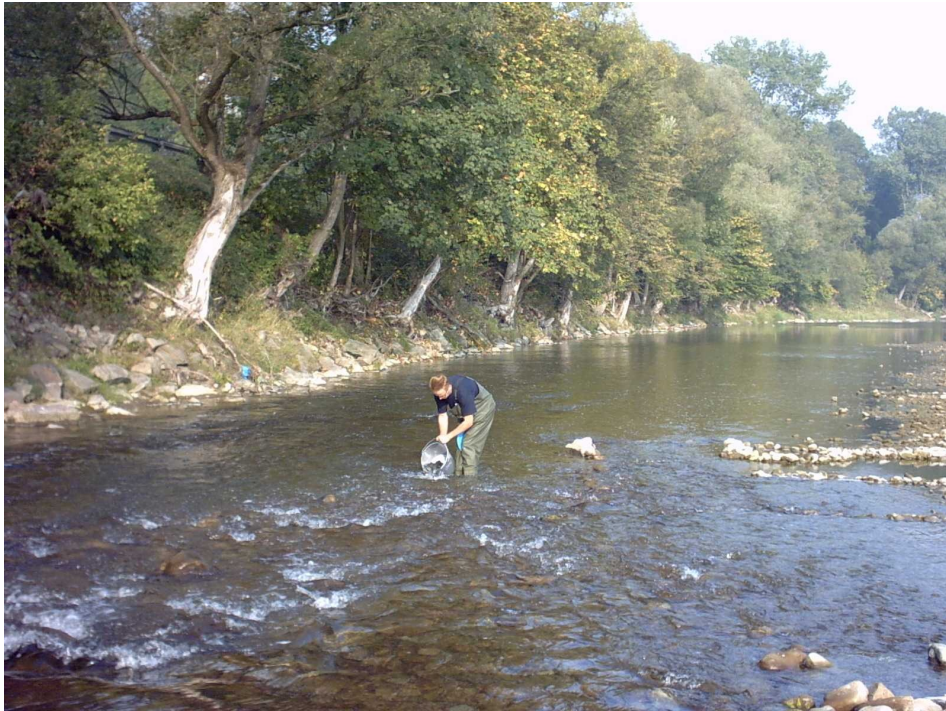
3. Prawidłowe ustanowienie korytarza rzeki i urządzenie ekotonu w Stróży w latach trzydziestych zeszłego wieku na równoległym styku Raby i „zakopianki”. Droga prawie niewidoczna mimo bezpośredniego sąsiedztwa. Na prawym brzegu rzeki szeroka na około 400 m terasa zalewowa, obecnie zabudowana w 75 %.

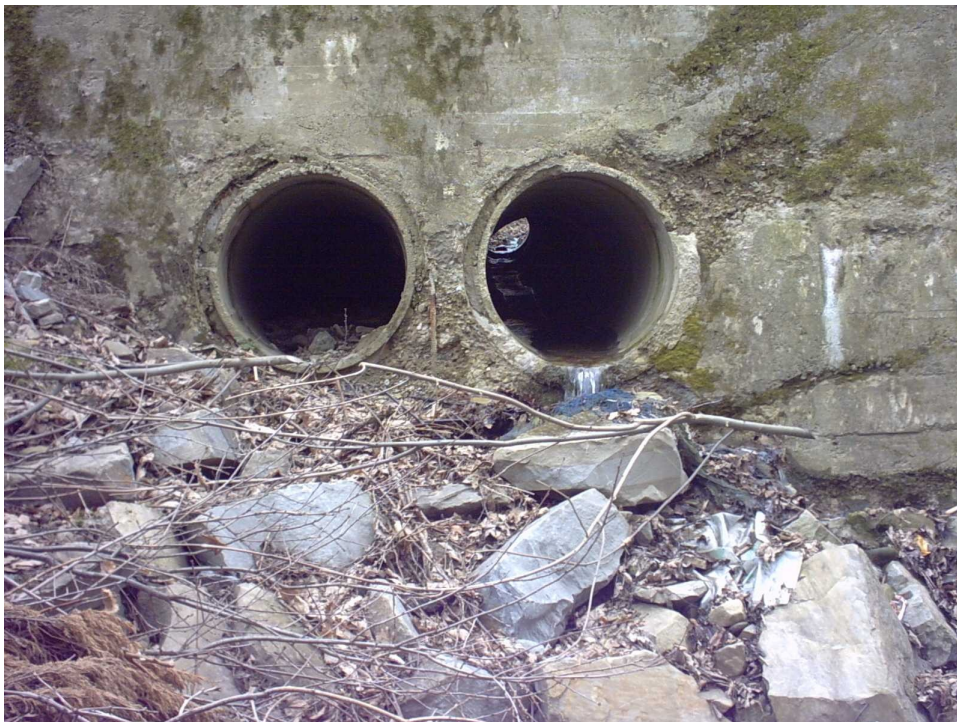
4. Przepust drogowy jako blokada komunikacji dla większości zwierząt lądowych i wodnych.

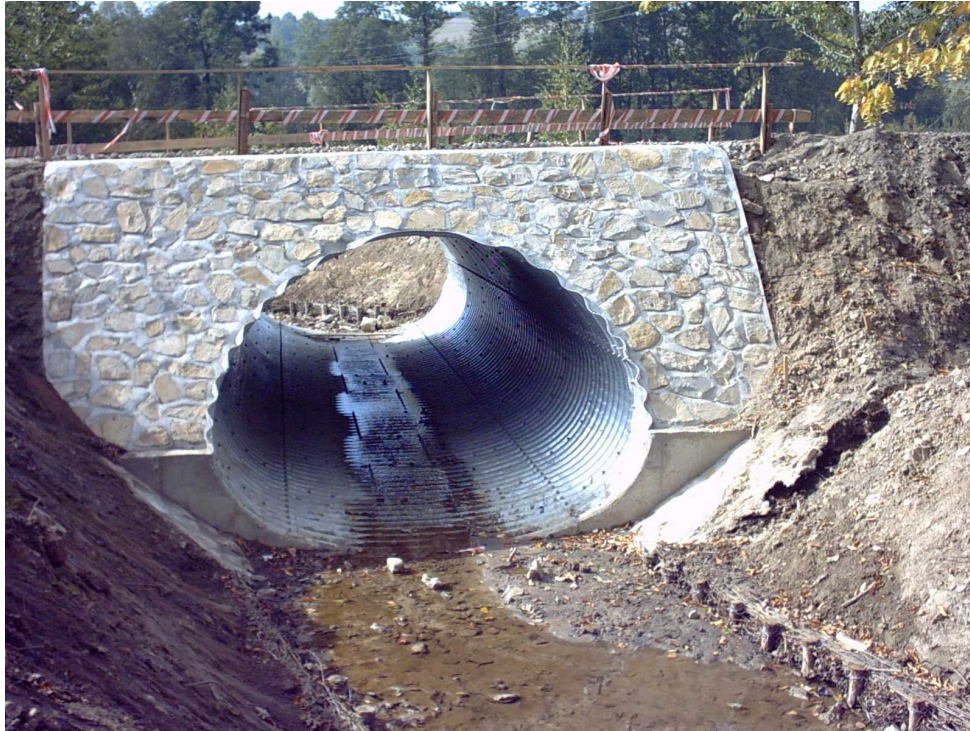
5. Przepust na cieku w okolicy Łańcuta, dno cieku i przepustu przygotowane do umocnienia gruboziarnistym żwirem z dużymi otoczakami na długości około 100 m cieku. Przykład rozsądnego podejścia do skrzyżowania łożyska cieku z drogą lokalną.

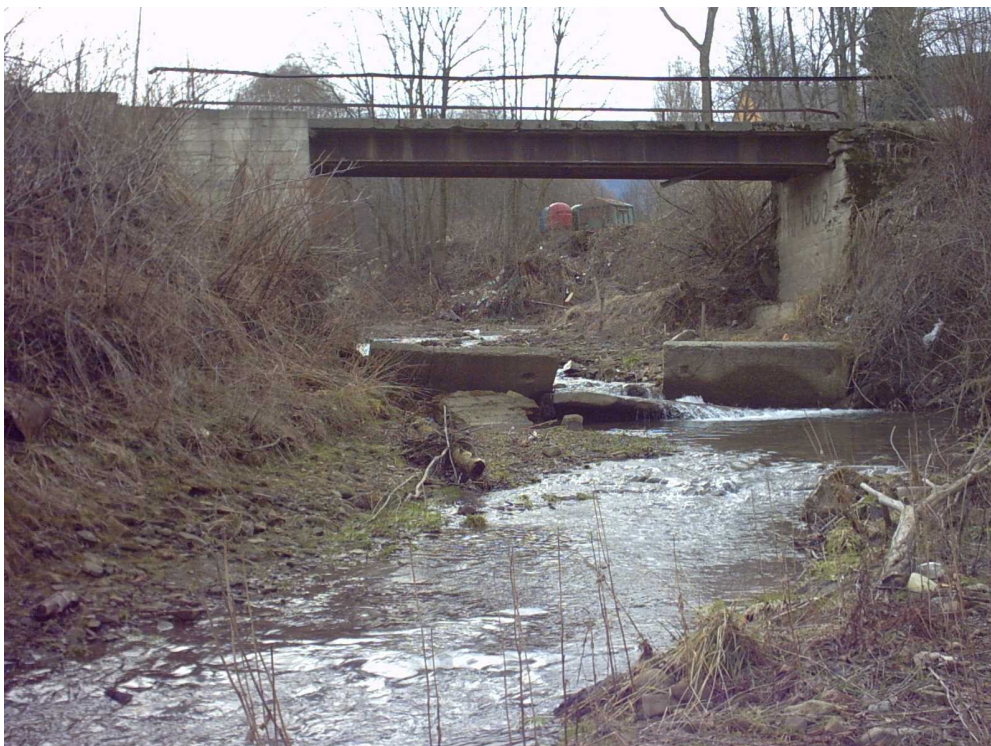
6. Zbyt mała rozpiętość mostu powoduje erozję wgłębną i równocześnie blokuje komunikację wzdłuż cieku. Ilustracja obrazuje najczęstsze trwałe uszkodzenie cieku przy przekraczaniu mostowym, które jest korygowane zazwyczaj w postaci dalszego uszkodzania cieku budową podpierających stopni itp.

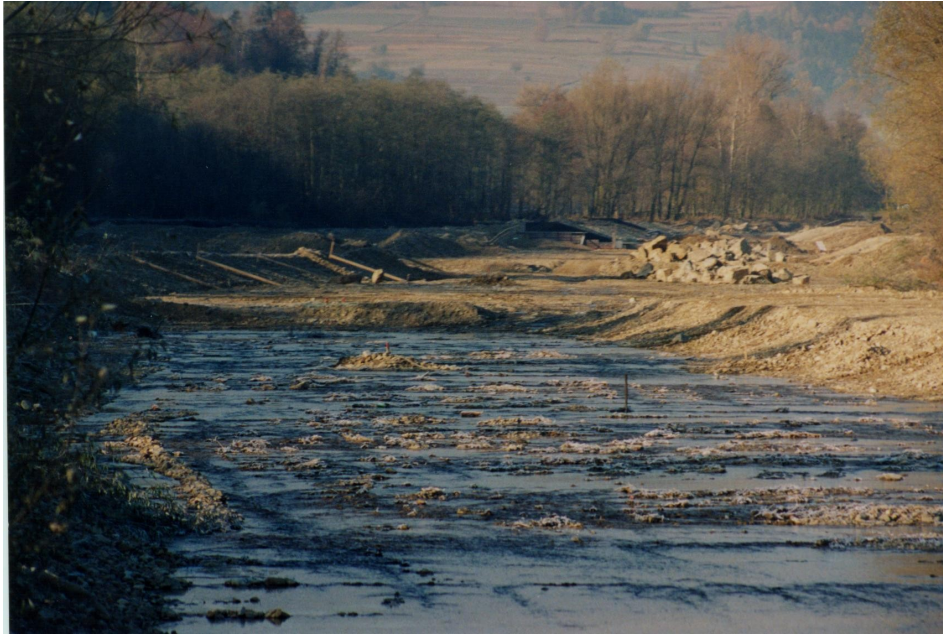
7. Nekrosfera koryt przeciwpowodziowych, urządzanych przez RZGW w potokach będących obrębami ochronnymi w rozumieniu ustawy rybackiej wyznaczonymi przez Wojewodę, a spowodowanych wnioskiem sołtysa z Pipidówki. Pieniądze pochodzą z pożyczki EBI, a służyć mają usuwaniu strat powodziowych (gdzie one są?). Koryta takie nie byłyby szkodliwe, gdyby je wykonywać poza potokiem, w formie suchego kanału ulgi.

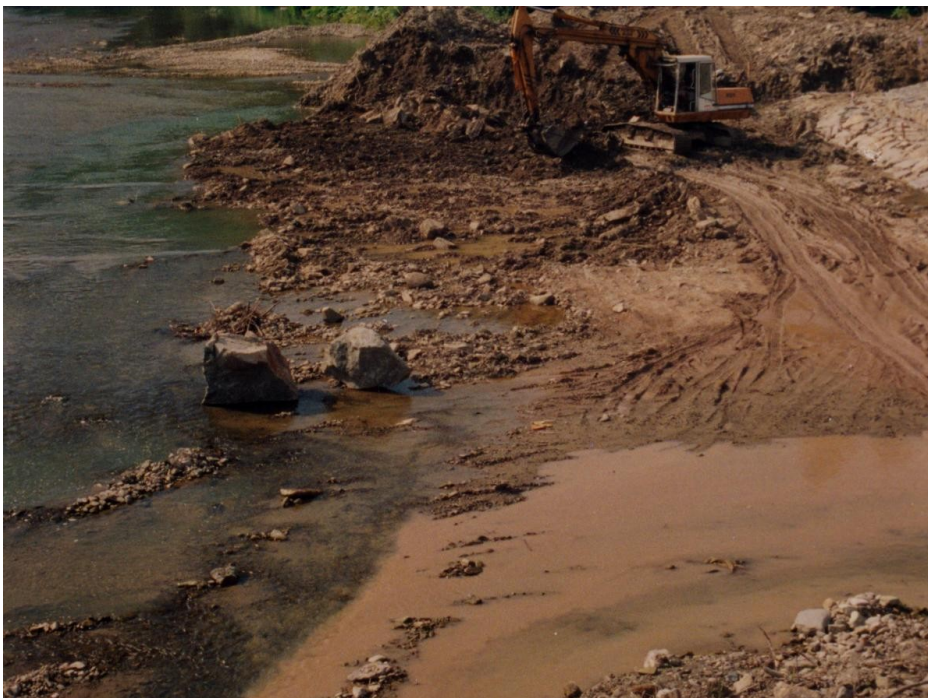
8. Prawidłowe wykonywanie robót ziemnych: masy ziemne z prawego brzegu rzeki są ładowane i przewożone na odkład lub na przeciwległy brzeg wywrotkami. Jedyne zamięcenie wody pochodzi z przekraczania ujściowego odcinka dopływu, czego można byłoby uniknąć stosując prowizoryczny przepust.

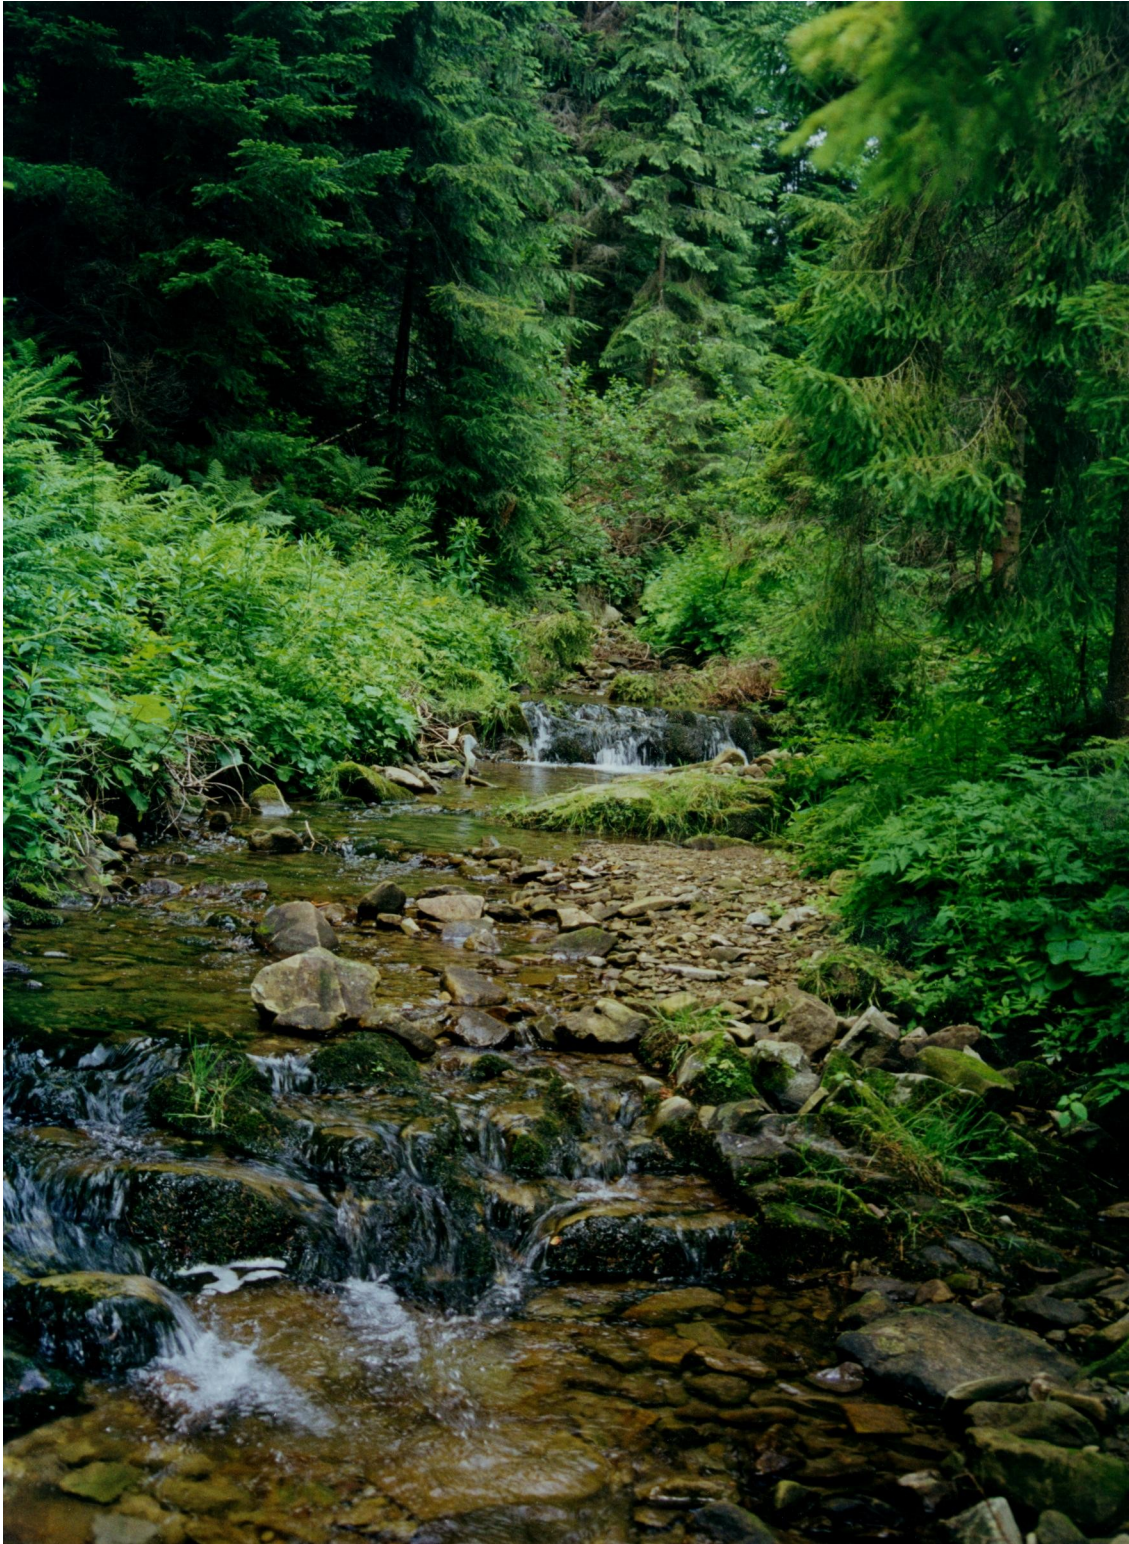
9. Potok górski, to dynamiczna równowaga łóżyska cieku i otoczenia roślinnego, różnorodność siedlisk i miejsce rekreacji. Na kilometrze takiego potoku znajduje się więcej dzikich pstrągów niż wędkarze są w stanie złowić przez rok w dwunastokilometrowym odcinku Raby. Trudno uwierzyć, że równoległe do tego potoku biegnie lokalna droga asfaltowa w odległości zaledwie 40 metrów.

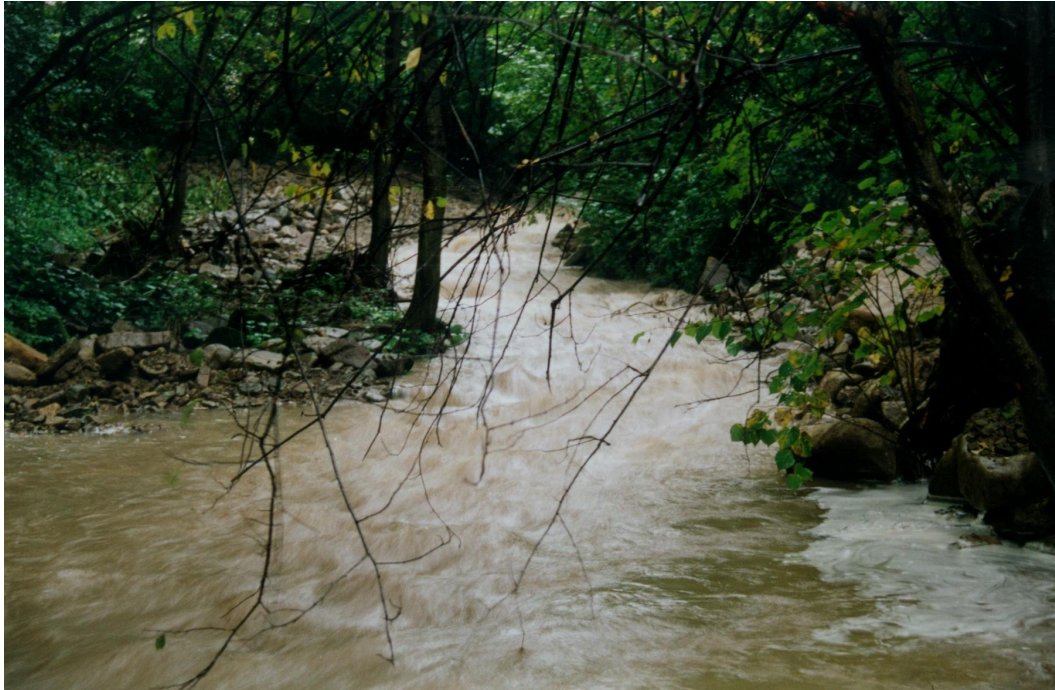
10. Górski potok przy napelnieniu wodą 50%, a po lewej osadnik – opóźniacz wód opadowych z rowów ulicy Górnej w Myślenicach (około 1,5 km długości). Konstrukcja: opaska z narzutu kamienno-żwirowego około 0,60 do 0,80 m wysokości, w miejscowym żwirowym poszerzeniu doliny, formująca potrójne zagłębienie terenu, około 40x5 m.

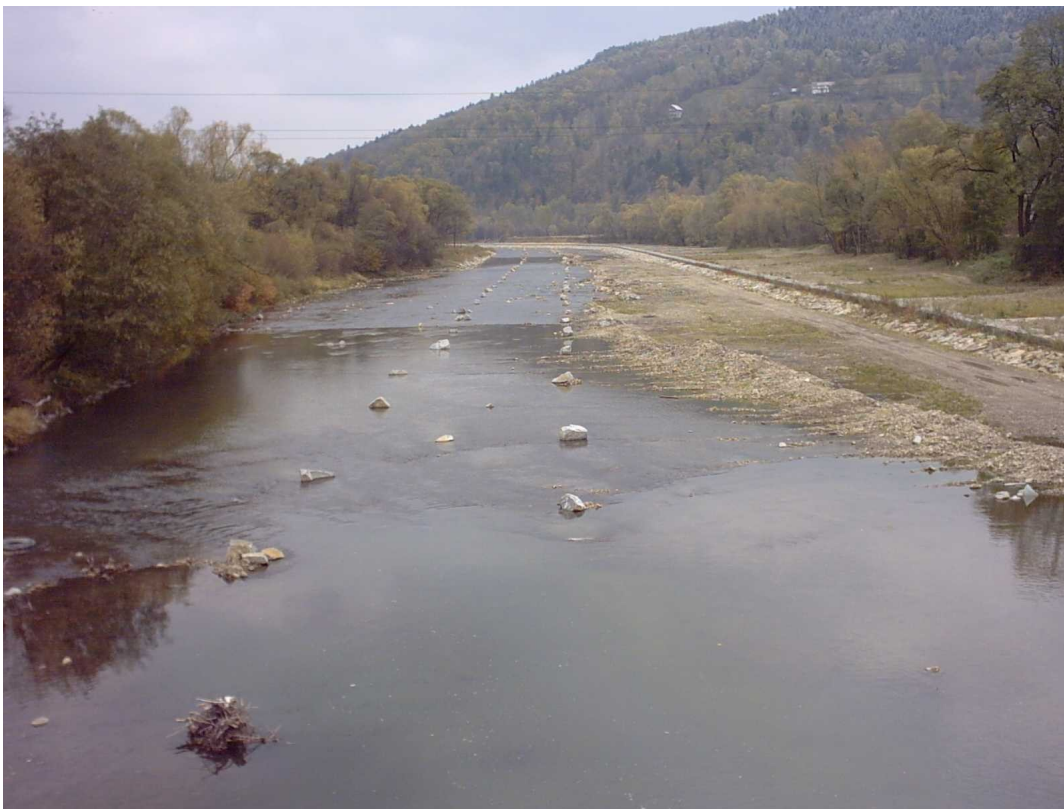
11. Elementy habitatowe w kanale przeciwpowodziowym rzeki Raby. Literatura sugeruje zamiast układów równoległych układ „karo” i „zamierzony układ przypadkowych głazów”.
